INSTITUTO NACIONAL DE HIDROGRAFIA E NAVEGAÇÃO

RELATÓRIO DO LEVANTAMENTO HIDROGRÁFICO DA BAÍA DE VILANCULOS

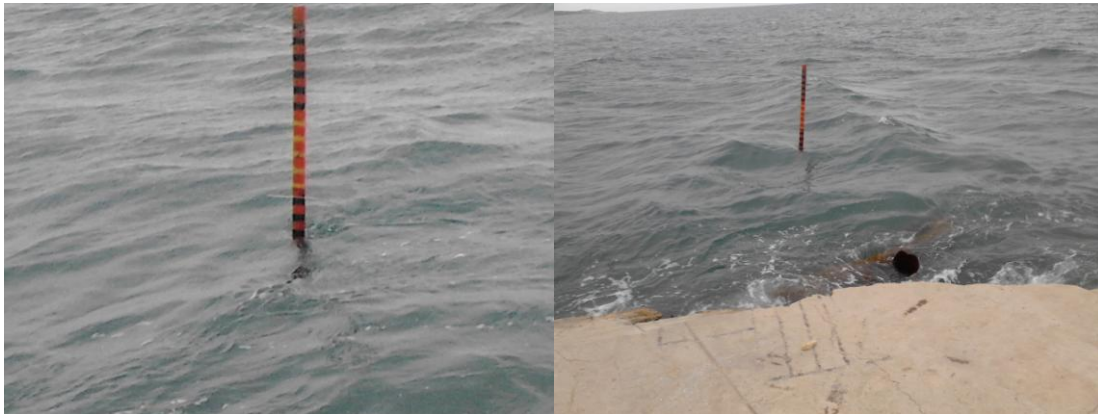
A sondagem foi reduzida para o nível do zero hidrográfico situado a -3.56 m abaixo do nível medio do mar para confirmação também adoptou se a redução pela leitura da escala de marés que foi colocada para permitir uma redução mais apurada pois os valores da concordância eram muitos elevados devido a distância ao porto mais próximo

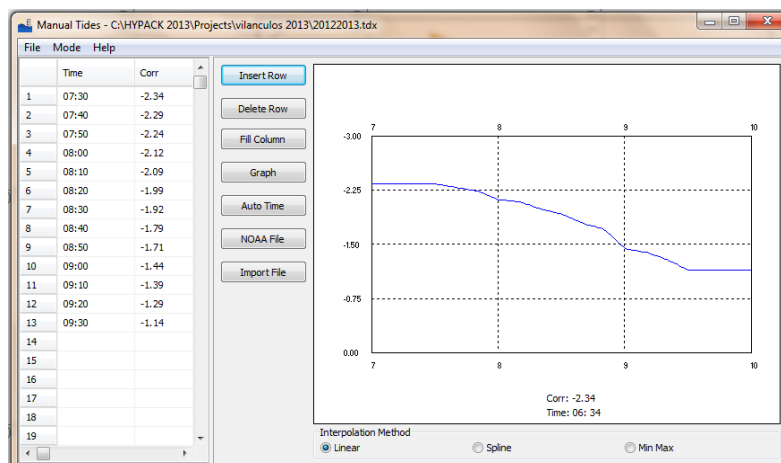
Apos a colocação da régua de escala foi possível verificar se a variação das marés a sua amplitude
