CARACTERIZACIÓN GEOMORFOLÓGICA Y SEDIMENTOLÓGICA DE LA BAHÍA DE JARAMIJÓ, EN LA PROVINCIA DE MANABÍ

Por: Bolívar Soledispa ⁽¹⁾

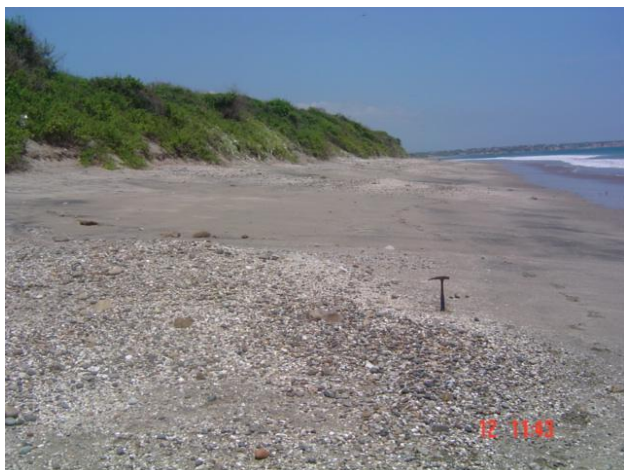
Algo que resalta y que se extiende en un tramo de esta playa, son las llamadas cúspides, es decir, pequeños montículos de rocas redondeadas, de diferentes tamaños, siendo las mayores de 10 x 20 centímetros, incluyendo fragmentos de concha, las cuales le dan un color blanquecino (Foto 1). Estos montículos tienen aproximadamente 12 metros de largo por 6 metros de ancho, llegando hasta la parte superior de la playa; se extienden hasta unos 100 metros, y sólo están concentradas en ese sector, porque no se observan otros montículos ni a la derecha ni a la izquierda de la playa.

Foto 1.- Playa de arena fina, con montículos llamados también cúspides, conformados de material grueso.

Las cúspides, pequeños montículos de rocas de diferentes tamaños, localizados en la playa, se forman cuando en una tormenta se presentan fuertes oleajes, los mismos que movilizan material grueso, acumulado dentro del mar, pero cerca de la orilla, en las llamadas barras.

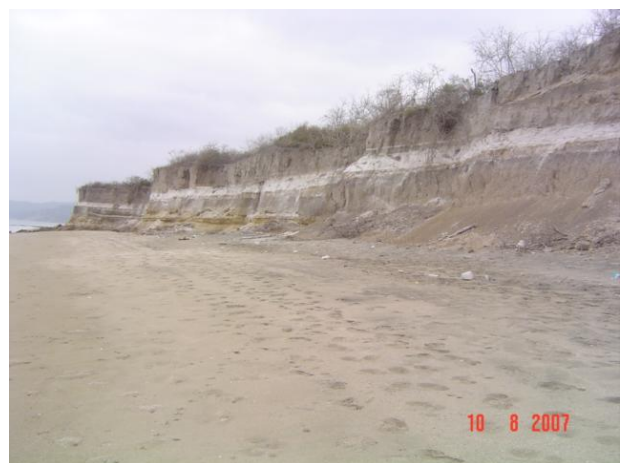
superior está conformado por una arenisca-limosa, de color grisáceo, de granulometría fina; luego, una arcillolita limosa, gris-oscuro, bien consolidada; a continuación se extiende una capa de ceniza volcánica, blanquecina, muy deleznable, la misma que resalta a la distancia por su color (Foto 2), tiene un espesor aproximado de 40 centímetros, pero va aumentando a medida que se avanza en dirección a Jaramijó; le sigue un conglomerado pardo- amarillento; luego aparece nuevamente la arenisca-arcillosa; y por último, una capa de arcillolita, color amarillento, sin consolidar, la misma que está cubierta parcialmente por el material que se ha desprendido de la parte superior, entre los cuales hay pequeños bloques del conglomerado, el mismo que presenta fósiles como conchas rotas, foraminíferos, etc.

Foto 2.- Acantilado bien meteorizado, en el que resalta la capa de ceniza volcánica.

Los acantilados de Jaramijó, que son de mediana a baja altura, y que corresponden a la Formación Tablazo, al igual que el resto de los acantilados de la costa ecuatoriana, están conformados por material sedimentario, son inestables, fracturados, con presencia de fallas, meteorizados, los mismos que por su origen son de fácil erosión, ya que están constituidos por rocas blandas: arcillolitas, lutitas y areniscas, con finas intercalaciones de yeso, incluyendo una capa de ceniza volcánica, lo que los hace aún más inestables. (INOCAR, 1992).

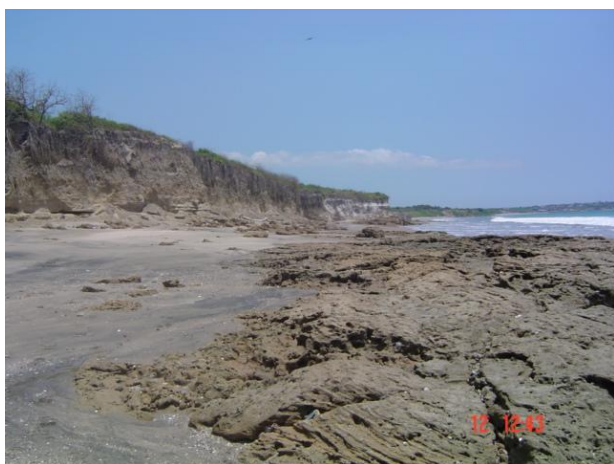
Avanzando unos 100 metros (Coordenadas: 0°56'23"S y 80°36'31"W), se aprecia que un gran sector de la playa está conformada por una plataforma de erosión (Foto 3). Esta plataforma, que se extiende unos 120 metros a lo largo de la playa, en ciertos sectores está cubierta de arena de grano fino; cerca de la berma se observan manchas de arena ferrotitanífera.

Foto 3.- Plataforma de erosión que queda como evidencia del retroceso de los acantilados.

Una de las evidencias del retroceso de los acantilados del área de estudio, y por ende, de la línea costera, son las plataformas de erosión que, como ya se señaló, están conformadas por arenisca-arcillosa.

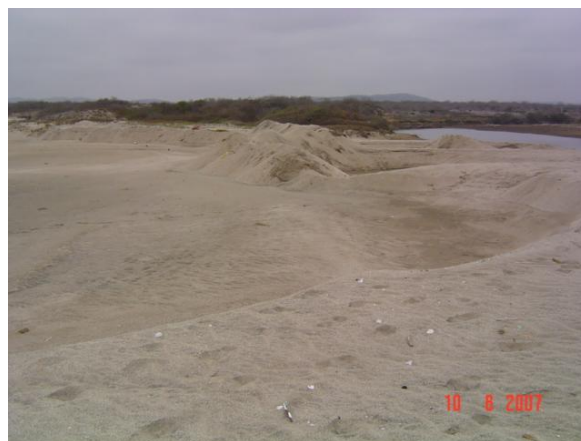
A unos 70 metros del punto anterior (Coordenadas: 0°56'23"S y 80°36'46"W), se encuentra la Quebrada Chillán, (Foto 4), con una playa bien amplia; con una mayor pendiente en su parte superior; aquí desemboca el estero del mismo nombre.

Un cordón litoral, producto de la sedimentación costera, bloquea la desembocadura del estero que lleva el mismo nombre de la

Foto 4.- Un cordón litoral tapona la desembocadura del Estero Chillán, en la quebrada del mismo nombre.

El Estero Chillán, que desemboca en la quebrada del mismo nombre, es intermitente, es decir, permanece seco casi todo año; sólo cuando las lluvias, en la época invernal, son torrenciales, especialmente si está presente un evento El Niño, erosiona y transporta grandes flujos de agua, arrastrando consigo muchos sedimentos en suspensión y de fondo, afectando muchas veces viviendas, carreteras, puentes, etc.

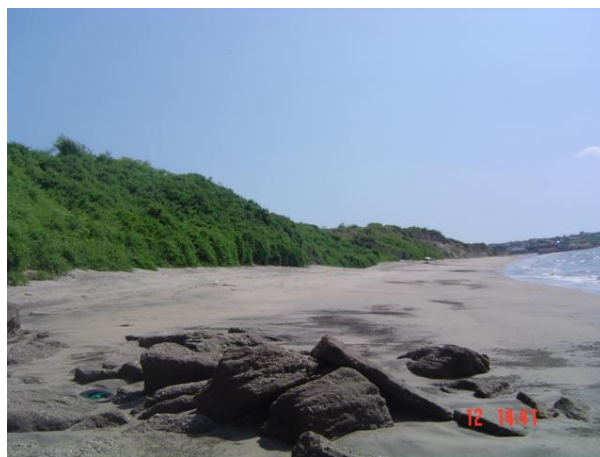
Al lado izquierdo de la Quebrada Chillán está ubicado el acantilado sobre el cual se asienta la Ciudadela Arcadia de la Base Naval de Jaramijó (BASJAR), el mismo que está cubierto de vegetación (Foto 5), por lo que no se aprecian los estratos rocosos. Es de señalar que en este sector se han producido muchos deslizamientos de tierra, en bloques de decenas de metros, los que actualmente también están cubiertos de vegetación.

Foto 5.- Acantilado cubierto de vegetación

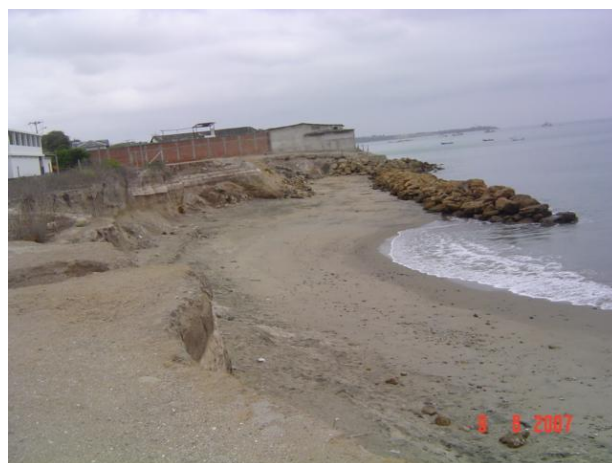
También en este sector hay una edificación privada, grande, construida en la parte alta del acantilado, cuya base está siendo socavada (Foto 5), por lo que a mediano plazo la afectación va a ser mayor. Para tratar de minimizarlo, han construido un muro de contención con rocas grandes, pero las olas han continuado su proceso erosivo, ya que la corriente litoral proveniente del oeste, al llegar al extremo del muro, gira a la derecha, entrando con fuerza hacia el acantilado, socavando su base, con la consiguiente amenaza de destrucción de dicha vivienda.

Foto 5.- Muro de contención construido para minimizar el efecto del oleaje en una vivienda, pero sin resultado positivo.

Muchas de la viviendas construidas en la parte alta de los acantilados, por lo general son afectadas por la socavación de su base, por lo que se recomienda que sean construidas previo a un estudio técnico, en el que se determine, entre otros parámetros, el retroceso que tendría el acantilado al cabo de cierto tiempo, es decir, no construyéndola cerca de la orilla, sino a unos 30 metros del borde; en esa forma aprovechará su inversión económica por un determinado tiempo, antes de que la socavación la alcance.

Hay que señalar también que el peso de grandes viviendas, de concreto, construidas en la cima de los acantilados, muy inestables, contribuye a la socavación de su base; además, la vivienda de la Foto 7 por ejemplo, está totalmente destruida, ubicada actualmente en el borde, y como ya se indicó, con sus pilotes delanteros en el aire, lo que la hace una estructura de alto riesgo, ya que podría deslizarse ladera abajo, poniendo en peligro la integridad física de las personas que cruzan por ese sector. Esta notoria inestabilidad podría verse aumentada si se produjeran movimientos sísmicos, ya que provocarían un reacomodo de los estratos más débiles, lo que traería consigo deslizamientos de tierra, y posiblemente hasta de bloques. La vivienda de la Foto 9 tiene el mismo problema de la vivienda de la Foto 7. Lo recomendable es que las autoridades de la ciudad desbaraten o tumben las viviendas que están en esas condiciones, con lo cual eliminarían ese peligro.

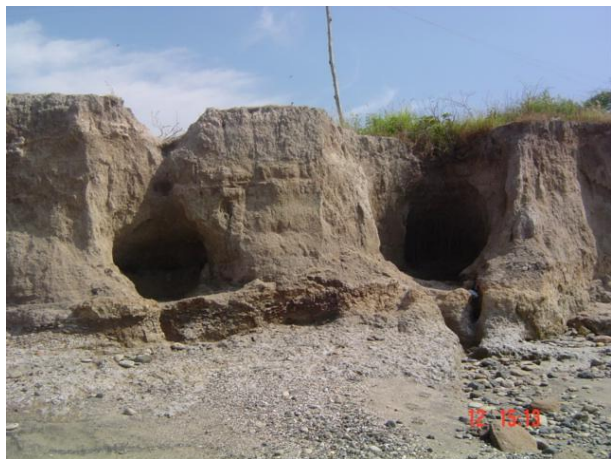
Algo que resalta en este pequeño acantilado son las cuevas que se están formando como producto del oleaje (Foto 6), las mismas que alcanzan una profundidad horizontal de 1.80 metros por 2 metros de diámetro, siendo éstas, una clara evidencia de que las olas son muy dinámicas en este sector.

Foto 6.- Cuevas en el acantilado formadas por el fuerte oleaje

Las cuevas que se aprecian en varios acantilados posiblemente se deban a que, por lo general la erosión es más intensa en su base, debido a que el choque por la fuerza del oleaje, así como el impacto de los fragmentos rocosos, son mayores; como consecuencia de esto, la roca queda debilitada, vulnerable a la formación de pequeñas grietas que, al aumentar de tamaño se convierten en cuevas, las mismas que se van agrandando, a medida que se va desplomando la parte superior de la roca; como el agua de mar, impulsada por el fuerte oleaje, entra a presión a la cueva, el aire de éste, se comprime y tiende a salir violentamente, pero como no puede hacerlo, explota hacia adentro, fracturando en forma lenta pero constante, la roca, lo que hace que la cueva se siga profundizando, todo lo cual trae como consecuencia el retroceso del acantilado (INOCAR, 2009).

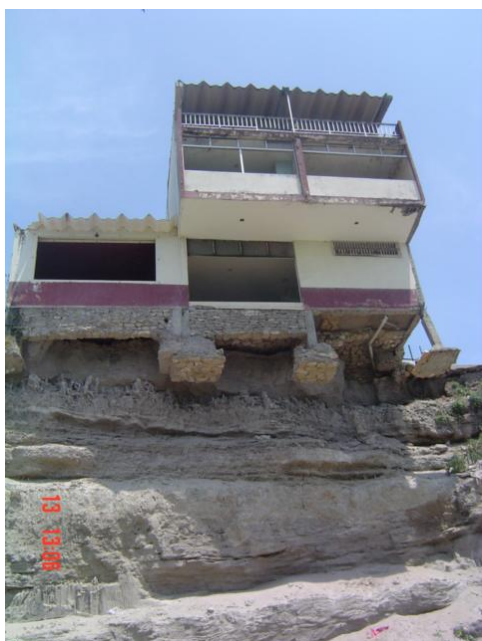
Hay una vivienda construida en la cima de un acantilado, que amenaza con caer, por cuanto sus pilotes delanteros, debido a la socavación, han quedado en el aire (Foto 7).

Foto 7.- Vivienda en lo alto del acantilado, en cualquier momento podría caer.

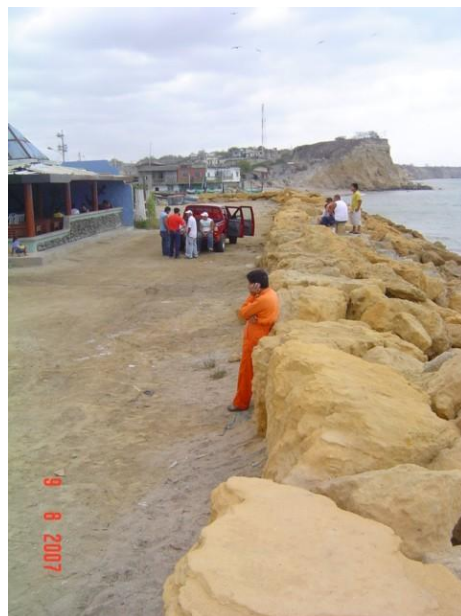
Desde el punto anterior, empieza un muro de contención o enrocado (Foto 8), de aproximadamente 100 metros de largo, conformado por rocas areniscas de gran tamaño, cuya función es la de proteger la angosta calle del malecón de Jaramijó, del embate de las olas; aquí se han instalado restaurantes para atender a los turistas; no hay playa en este sector, ya que el agua de mar lo cubre, tanto en pleamar como en bajamar.

Foto 8.- Muro de contención de grandes rocas en el malecón de Jaramijó.

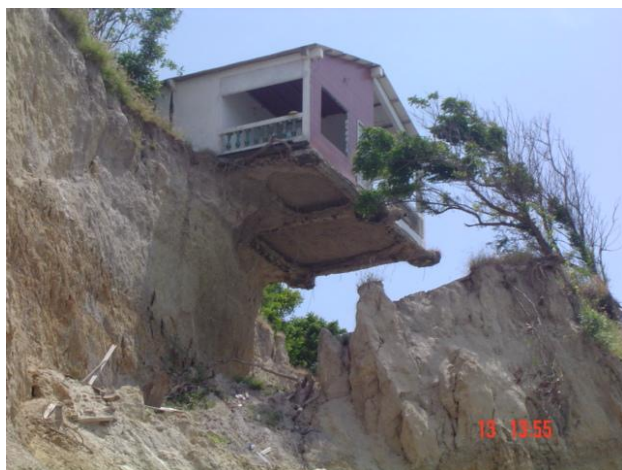
La playa de este sector es angosta, de arena de grano fino, pedregosa, con rocas que afloran, las mismas que forman parte de la plataforma de erosión, pero gran parte de ellas han sido cubiertas por arena fina. También hay viviendas construidas en la cima, afectadas por la erosión, como la de la Foto 9, que muestra una vivienda en la que la mitad del bloque sobre el cual se asentaba, se deslizó, lo que dejó al descubierto la base de dicha vivienda.

Foto 9.- Vivienda también afectada por la erosión.

La presencia de pozos sépticos entre las estructuras destruidas, hace presumir el importante rol que juegan en la erosión del acantilado, ya que el agua que se utiliza en dichos pozos, se infiltra en el subsuelo, y una vez saturadas las capas, se produce su deslizamiento.

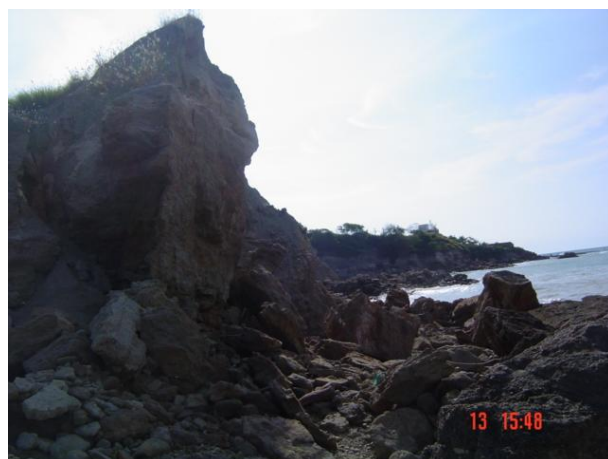
A medida que se acerca a Punta Jaramijó, la playa se vuelve más pedregosa; la plataforma de erosión, conformada por arcillolita, es también más visible por ser más amplio el sector que ocupa, ya que se extiende hasta las inmediaciones de la antes mencionada punta rocosa. El acantilado está bien fisurado y con presencia de cuevas.

Foto 10.- Macizo rocoso de Punta Jaramijó.

En Punta Jaramijó (Foto 10), el acantilado tiene unos 8 metros de altura; el terreno es muy irregular, está rodeado de rocas areniscas de diferentes tamaños; también hay sectores cubiertos de arena; la plataforma de erosión de arcillolita se prolonga varias decenas de metros tierra adentro.
