## LOS EFECTOS DEL FENOMENO EL NIÑO EN LA OCURRENCIA DE UNA ALTA TASA DE EROSION COSTERA EN EL SECTOR DE PUNTA GORDA, ESMERALDAS

E. Santana<sup>1</sup>  
J.F. Dumont<sup>2</sup>  
A. King<sup>1</sup>

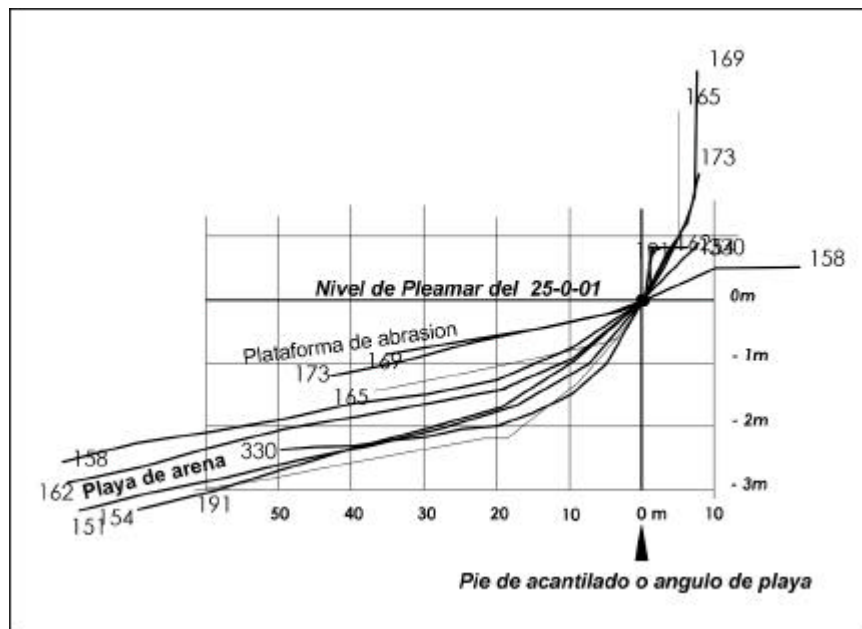
**Fig. 2.** Perfiles de playa entre Puerto Balao y Punta Gorda. Cerca de Puerto Balao un espigón ha generado la formación de una playa de arena sobre la plataforma de abrasión.

alcanzando la costa en Punta Gorda (Fig. 1). La playa es una típica plataforma de abrasión (Short, 1999) con una pendiente regular de 0.3% en todo la faja intertidal hasta el pie de acantilado (Fig. 2 y foto 1). El área esta caracterizada por fuertes precipitaciones y deslizamientos durante los periodos El Niño (Perrin et al., 1998). El periodo de estudio cubrió los eventos El Niño de 1982-1983 y 1992-1993.

Se observa que la erosión costera y el retroceso de la línea de costa en el área de estudio esta en relación directa con la construcción de la plataforma de abrasión. En la mayoría de los casos el ángulo de la playa coincidió exactamente con la base del acantilado, que es también la parte mas alta de la plataforma de abrasión (Fig. 2). La similitud de pendiente en las zonas de acumulación de arena significa que la zona de playa esta dinámicamente estable.

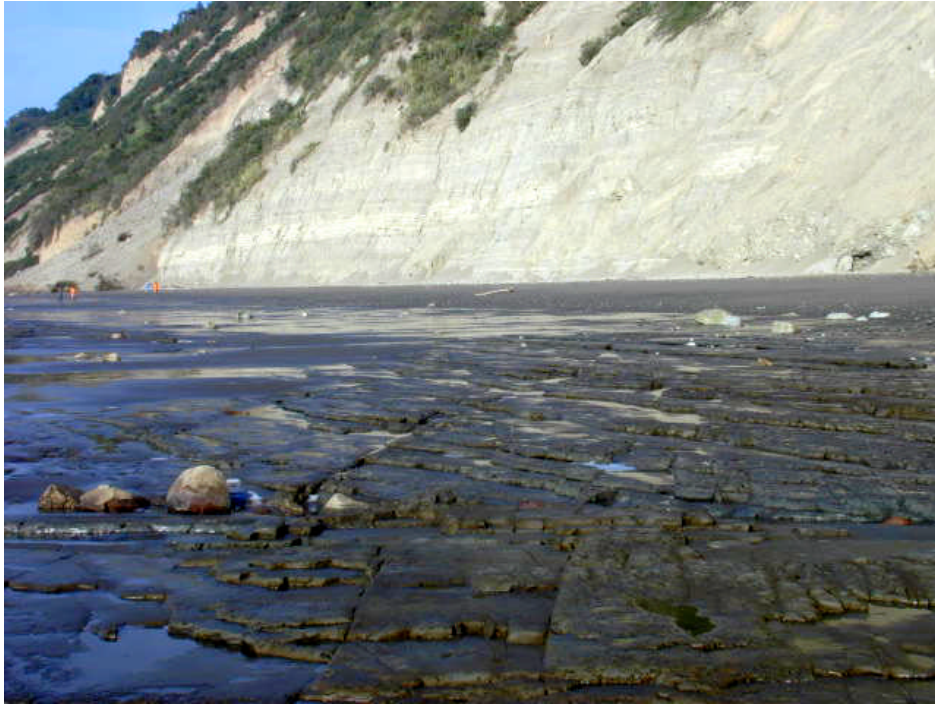
**Foto 1.** Vista en detalle de la plataforma de abrasión y del pie de acantilado al este de Punta Gorda.

Se llevó a cabo también dos salidas de campo para observar la morfología, la litología y las estructuras geológicas. La primera fue para constatar el estado de la línea de costa, naturaleza, nitidez del pie de acantilado (Foto 1), morfología y sistema de fallas y fracturas, a fin de interpretar sin errores los detalles de las fotos aéreas. Se levantaron secciones topográficas de la plataforma de abrasión y de la zona de playa de arena formada después de

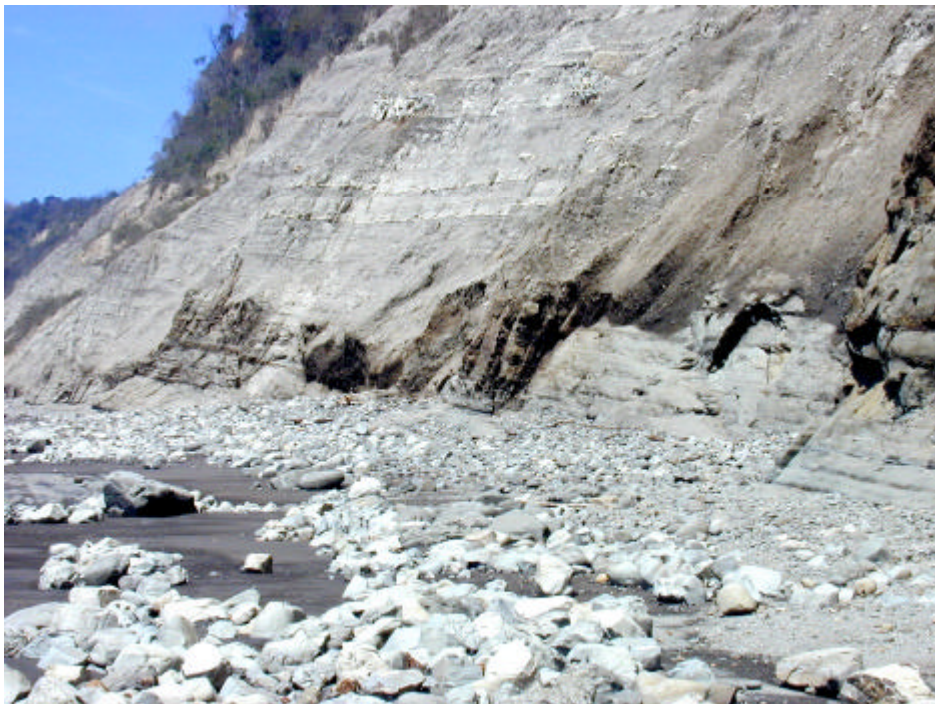
**Foto 2.** Pie de acantilado rocoso (rocas estratificadas) cubierto por un antiguo deslizamiento (lado derecho del acantilado, color café). Los bloques al pie del acantilado resultan del lavado del antiguo derrumbe, probablemente ocurrido durante el fenómeno El Niño 1984

1975 al oeste del espigón de Puerto Balao, entre el nivel de baja mar y el ángulo de la playa (Foto 2), con el fin de observar la homogeneidad y estabilidad de la pendiente de la playa. La segunda salida fue para complementar las observaciones y mediciones morfoestructurales en la zona de Punta Gorda, y de manera general para comprobar las interpretaciones a las cuales se ha llegado con respecto a la variabilidad costera.

En efecto, alrededor del 50 % de la base del pie de acantilado es hecha de material deslizado antiguamente, a veces en forma de una capa pegada sobre el acantilado rocoso (Foto 2). Los deslizamientos más importantes fueron flujos lodosos con bloques de varios tamaños, que corren hacia abajo del acantilado e invaden la playa, cubriendo áreas de hasta 100 m de ancho y mas de 100 m de largo hacia el mar (Foto 3). Estos se produjeron durante las épocas de El Niño. Progresivamente el material es removido por las olas, pero los bloques más grandes (hasta 5 m) son encontrados al frente del deslizamiento, y abandonados en la plataforma después que el material más pequeño es removido. Deslizamientos de rocas y tierra ocurren también en otras épocas como se observa en el 2001 (Fotos 3 y 4, derecha.).

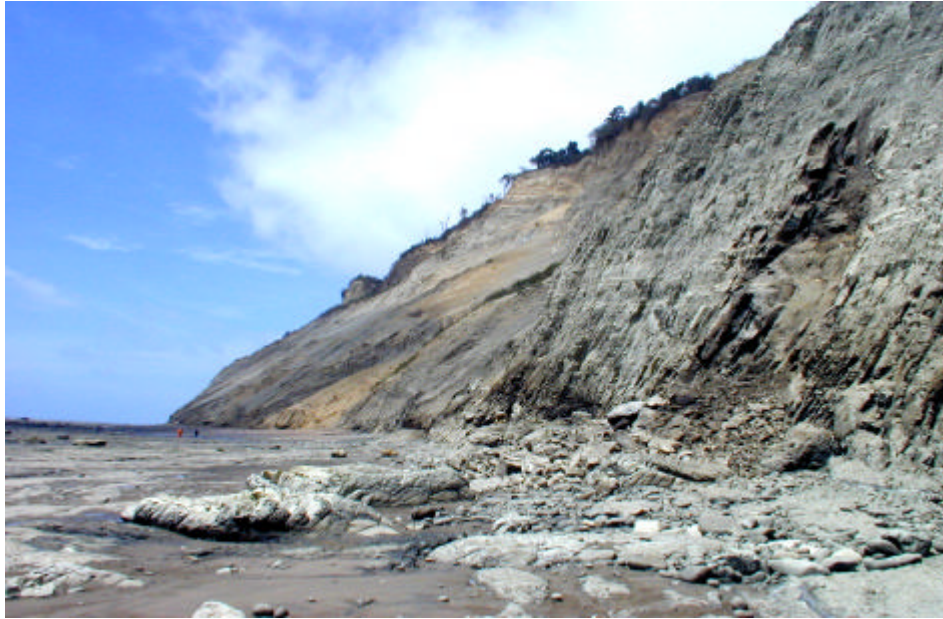
**Foto 3.** Al fondo de la foto se observa un deslizamiento de roca y lodo provocado por las fuertes lluvias durante el fenómeno El Niño 92/93, que aún no ha sido limpiado en su totalidad por la erosión marina. En primer plano se observa un derrumbe de roca ocurrido en el momento del levantamiento, debido a la erosión del pie de acantilado.

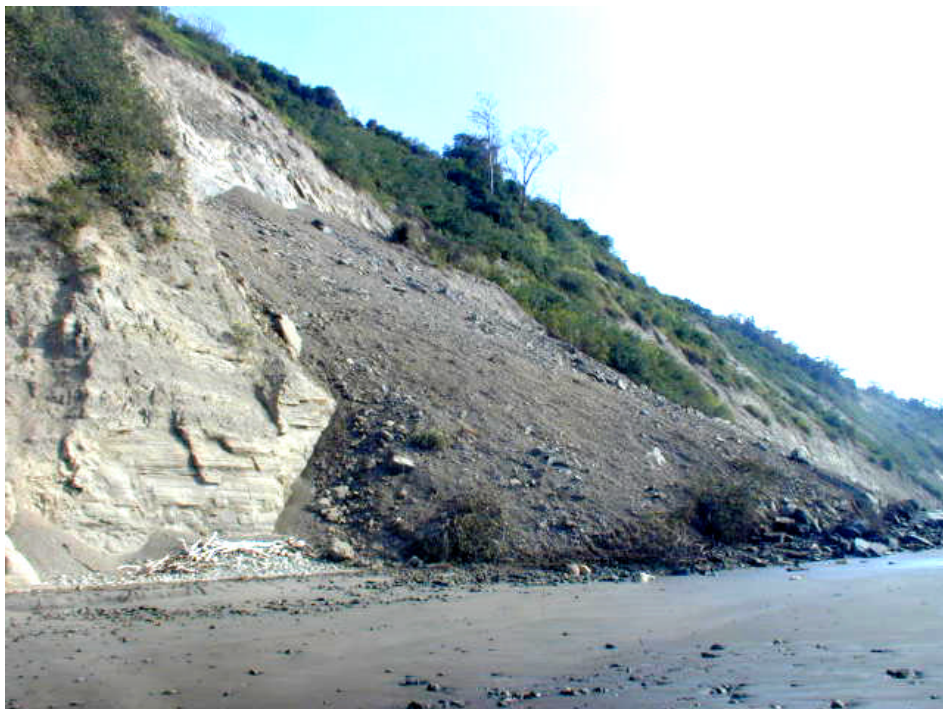
**Foto 4.** Vista de un derrumbe de roca ocurrido en los primeros meses del 2001
